# تأثير العوامل الجيوتقنية على تلف مدفن الأمير تمرباي الحسيني الأثري بالقاهرة

مجلة كلية الآداب - جامعة المنصورة

العدد السابع والثلاثون - أغسطس ٢٠٠٥

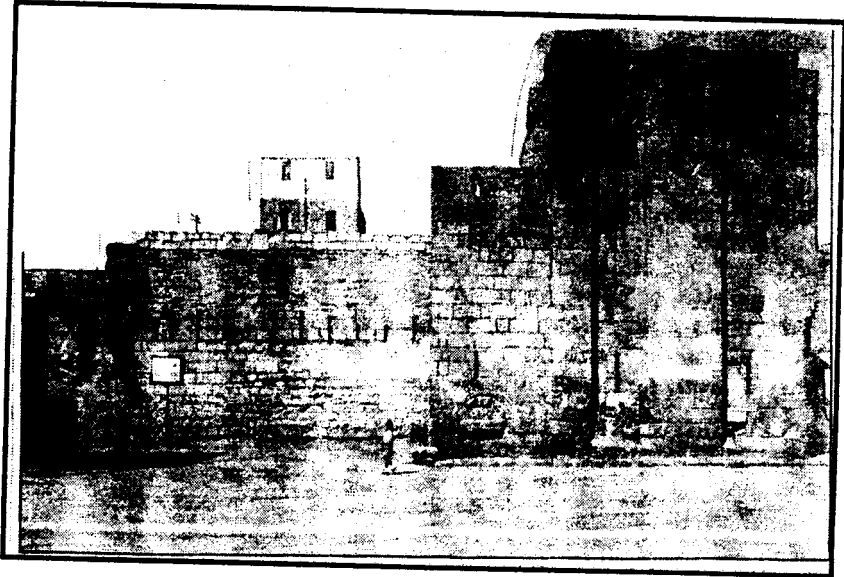
شكل (١) توضح الحالة السيئة التي وصل لها المدفن (المجلس الأعلى للأثار - ملف الأثر رقم ١٦١).

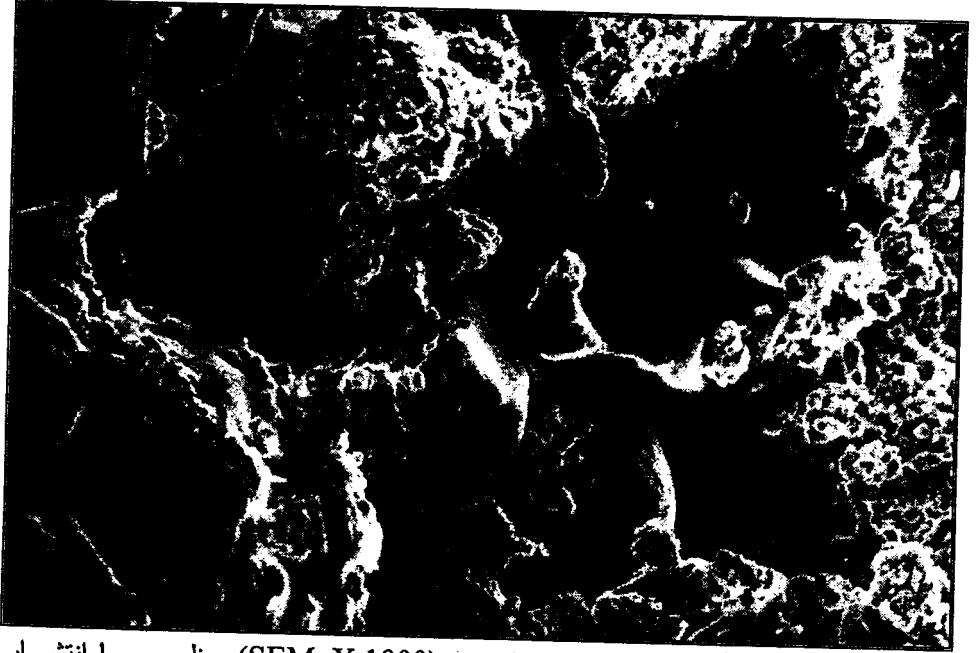
اتضح من الفحص بواسطة الميكروسكوب الالكتروني الماسح ( SEM ) لعينات الحجر الجيري فقدانها للمادة اللاحمة بين الحبيبات المعدنية مع التأثير الشديد لتبلور الأملاح بين مكونات الأحجار مما أدى إلى تفككها وانفصالها وبالتالي تآكل الأحجار وضعف البنية الداخلية لها كما ساهمت الرطوبة في إذابة بعض مكونات البلورات وتشويهها بالإضافة إلى وجود فجوات وفراغات أدت إلى إضعاف تماسك الحبيبات المعدنية للأحجار وإتلافها كما يتضح من الصور أرقام ٨٠٧، ٦٠٥.

صورة (٥) لعينة من أحجار المدفن الجيرية تحت (SEM. X 1000) ويظهر بها انتشار الأملاح بين بلورات الكالسيت مع وجود بعض الفجوات والشروخ وفقدان للمادة الرابطة.

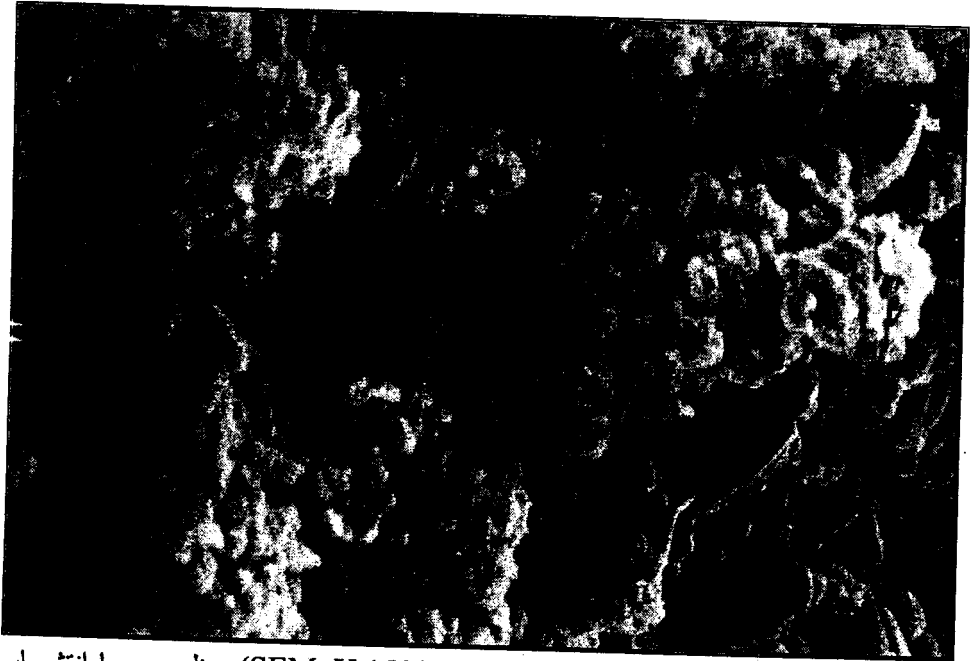
صورة (٦) لعينة من أحجار المدفن الجيرية تحت (SEM. X 1500) ويظهر بها انتشار أملاح الهاليت علي هيئة تجمعات أدت إلي حدوث ضغوط موضعية علي حبيبات الكالسيت.

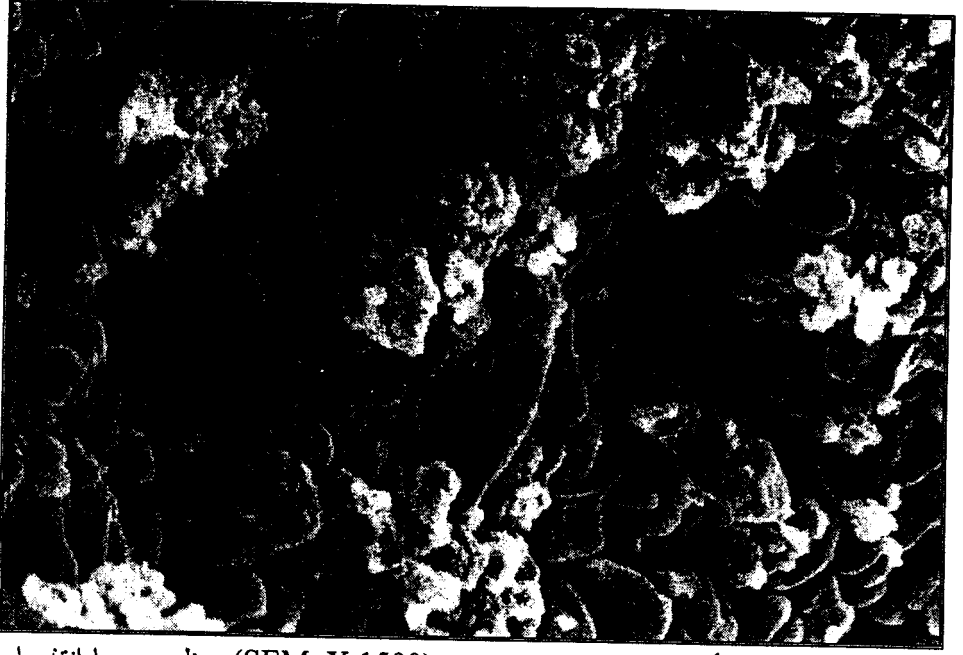
صورة (٧) لعينة من أحجار المدفن الجيرية تحت (SEM. X 1500) ويظهر بها انتشار أملاح الهاليت على هيئة تجمعات أدت إلى حدوث ضغوط موضعية على حبيبات الكالسيت، إضافة إلى فقدان المادة الرابطة مما أدى إلى ضعف بالحجر.

(٤)- اتضح من الفحص بواسطة الميكروسكوب الإلكتروني الماسح ( SEM ) تبلور الأملاح بين المكونات المعدنية للأحجار مما أدى إلى تفككها وفقدانها للمادة اللاصقة بين الحبيبات ( Lewin, 1984 ) بالإضافة إلى ذوبان بعض المكونات الأمر الذي أدى إلى تفكك وضعف وتآكل وهشاشة الأسطح الخارجية للأحجار بالإضافة إلى ضعف وتأثير البناء الداخلي للأحجار بما ينشأ من اجهادات وضغوط موضعية بفعل تبلور الأملاح ( Vitina, 1996 ).

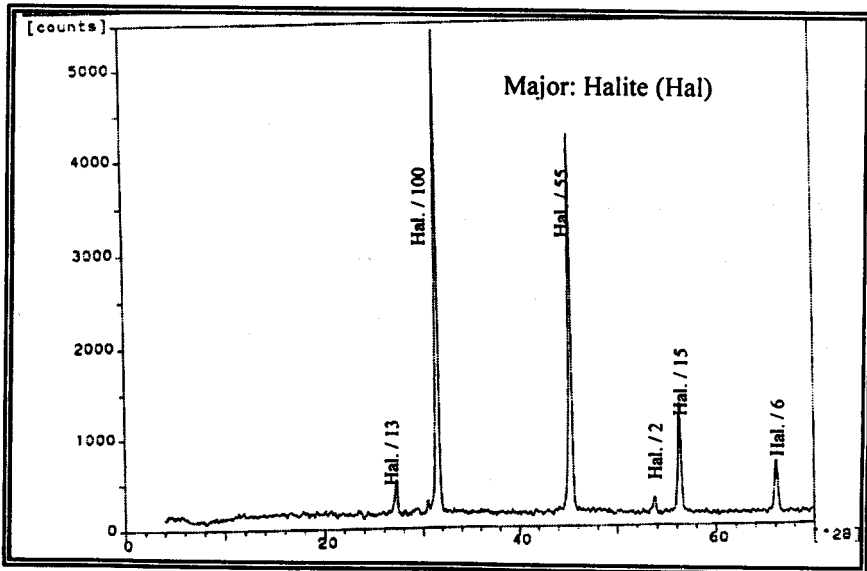
شكل (٩) نمط حيود الأشعة السينية لعينة أملاح من المدفن.

تبين من النتائج أن الأملاح تتكون أساساً من معدن الهاليت NaCl كما هو موضح بالشكل (٩)، وهو ملح هيجروسكوبي يتميز بامتصاصه للماء بشراهة وفقدانه له بسرعة عند ازدياد معدلات البخار بارتفاع درجة الحرارة.

(٩)- إجراء عمليات الترميم الدقيق الضرورية للأحجار من عمليات تنظيف ميكانيكي وكيميائي واستخلاص لمح الهاليت وهو من الأملاح القابلة للذوبان باستخدام أسلوب الكمادات بنوعها الورقية والطينية حسب الحالة ثم إجراء عمليات التقوية للأسطح والبنية الداخلية للأحجار وعزلها ضد تأثير الرطوبة ويفضل استخدام مركبات السيليكون في عمليات
